DRILLVEITA

Nr. 1	Klasse C
2	C
3	C
4	C
6	B
8	B

ANTIKVARISK REGISTER FOR TRONDHEIM — Bebyggelse

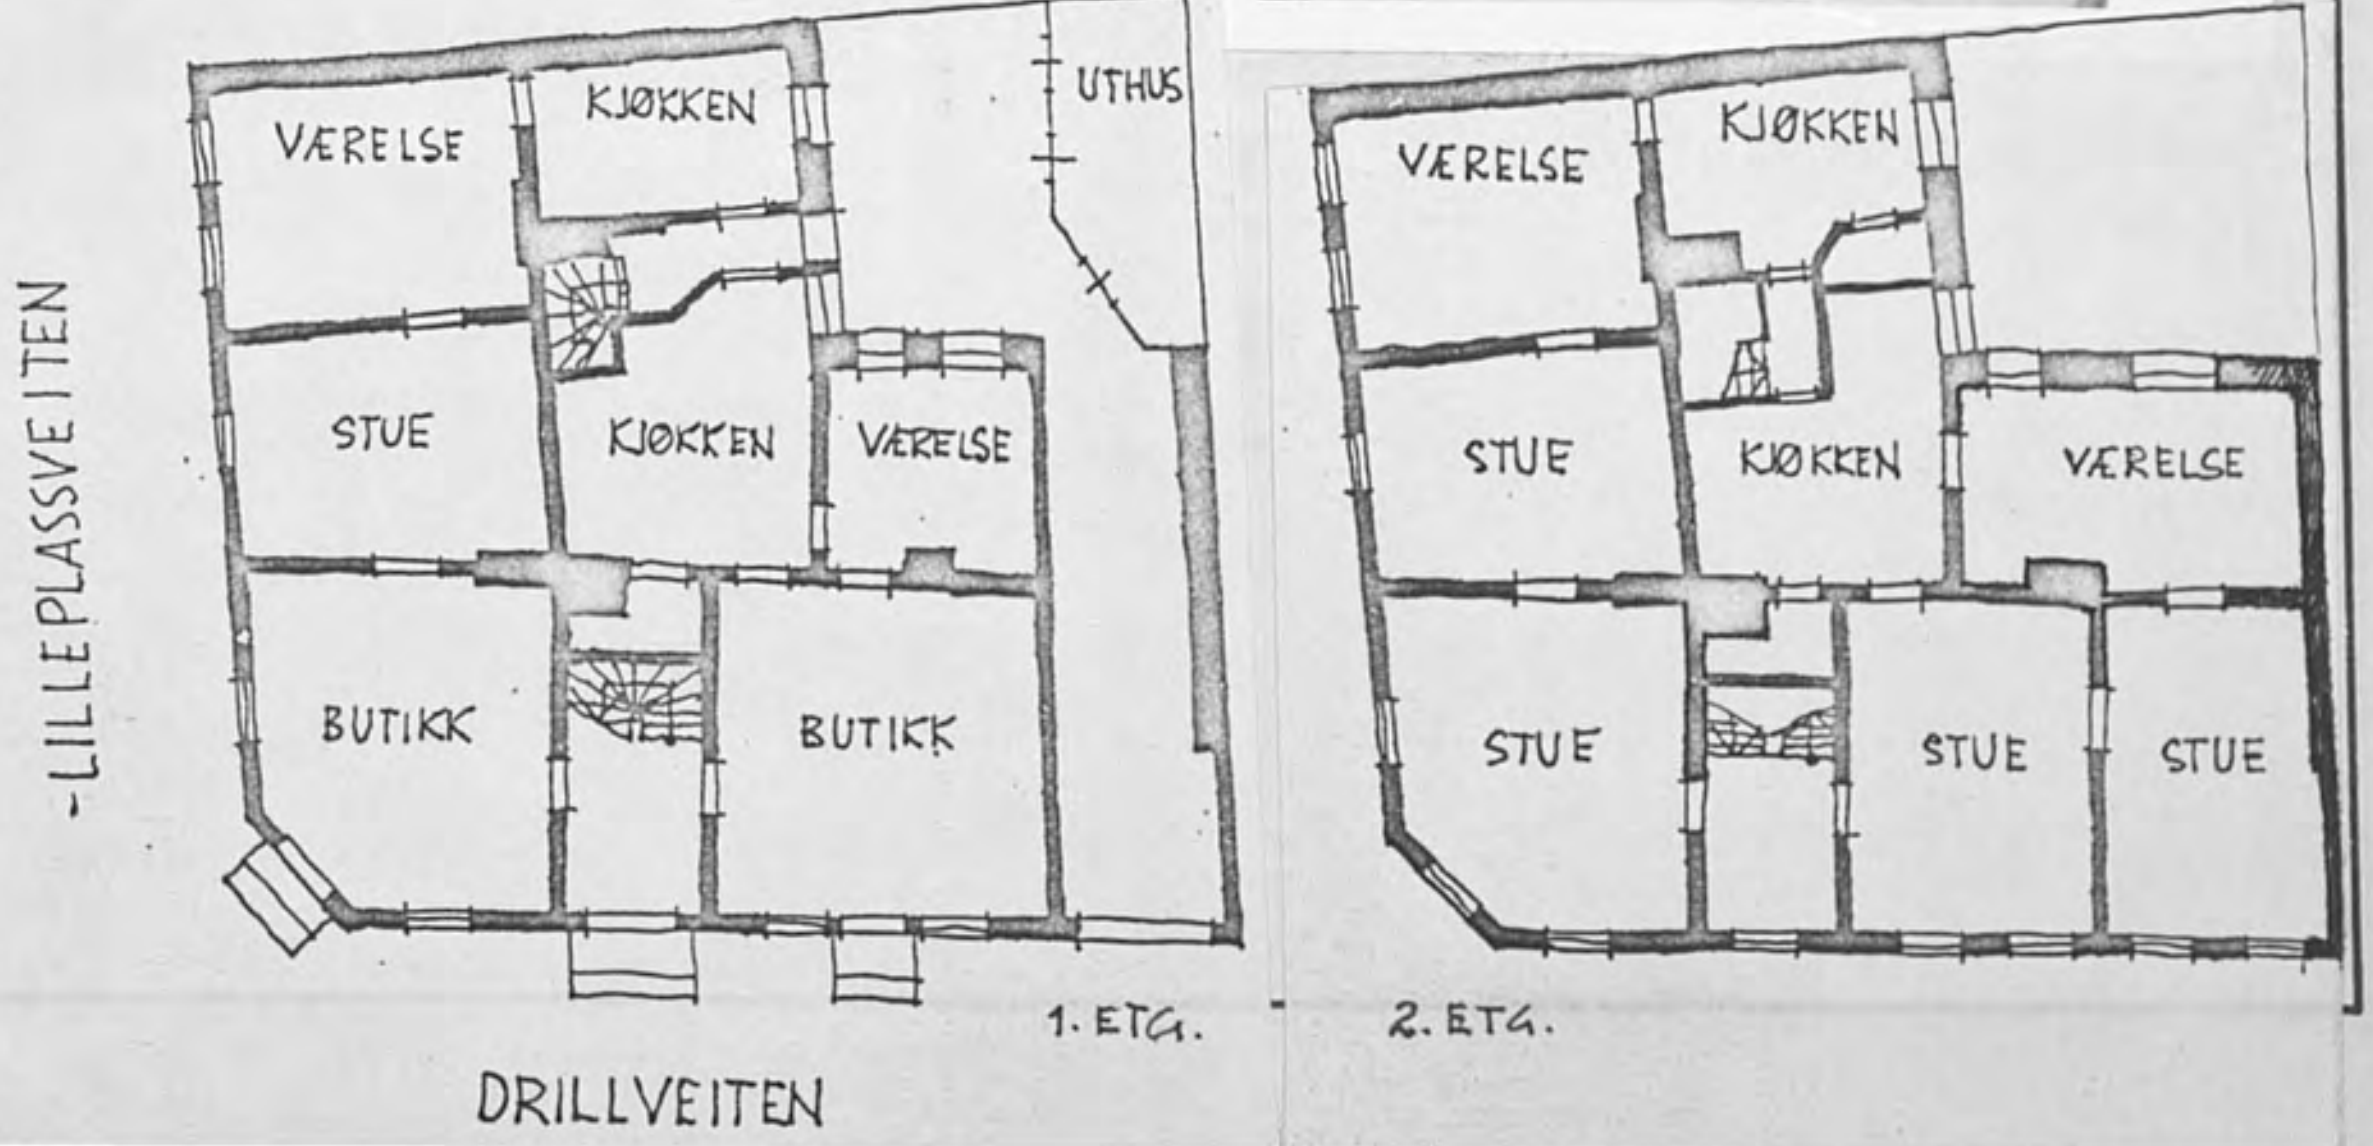
PLANER 1:200

Gate / Betegnelse	Drillveita nr. 1
Eier 1970	Klein, Josef
Takst kr.	60 000 Areal tomt 160 m² bygninger 136 m² + 4,4 m2 bakgård
Bruk	Forretning, bolig, lager.
Oppført (kjent)	tidligst 1842 senest 1845 omkring (antatt)
Siste brann	1899 Tidligere branner 1842
Byggherre / Arkitekt	Grøn — Oppr. bruk: Bolig
Plantype	Hjørnehus, midtgang, dobbeltrom, sideport
Hovedmål	13,5 x 8,0/4,0 x 8,5 — Etasjer: 2
Grunnmur	
Vegger	Tømmer, liggende faspanel, mur mot gårdsplass
Tak	Saltak, skifer.
Kjeller	Ja
Eksteriør	Ca 1900. Jevnt fordelte T-post vinduer, flatt profilert omramming, horisontalbånd.
Interiør	Delvis modernisert.
Gårdsplass, Uthus	Innbygget.
Ombygging	1897 - Innbygging av gårdsplass 1900 - Ombygging etter brann, mur, utvidelse Butikker i 1.etg.
Tegninger, oppmålinger	1897, 1900 - BA 1971 - K.E. Larsen: Særkurs Ark. hist. planer.
Ønskelige forandringer	
Omgivelser	Positive
Vedlikeholdstilstand	B
Antikvarisk tilstand	B - C

Arkitekturvurdering	C
Miljøvurdering	B
Prioritering	C
Dato	26.7.1973
Sign	LF

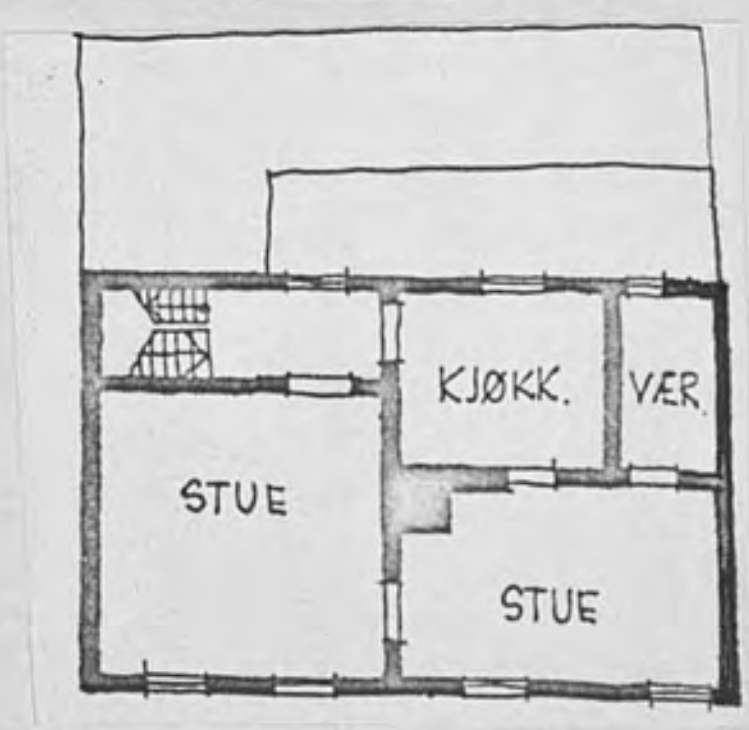
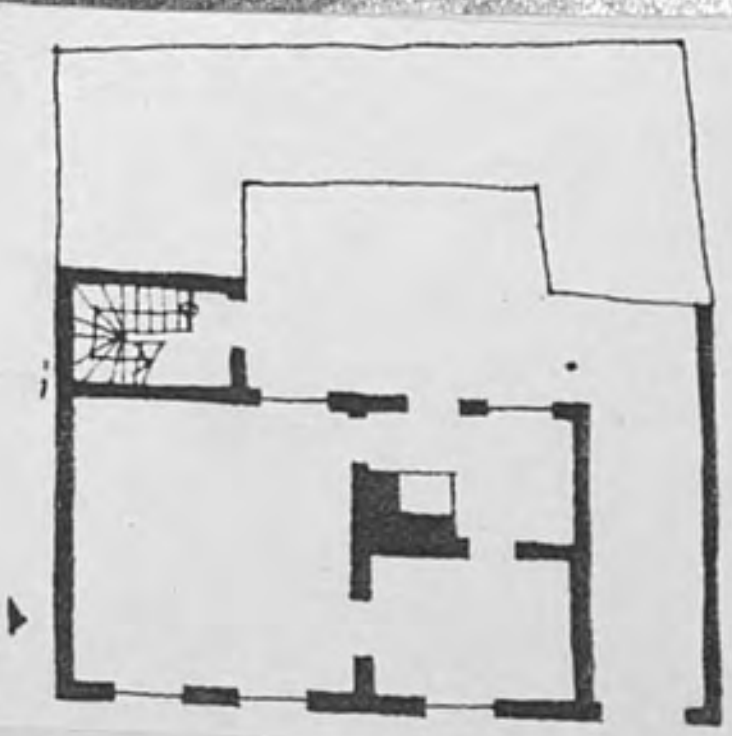
PLAN 1.ETG. ▸
◂ 2.ETG. 1 : 200

Gate / Betegnelse	Drillveita nr. 2
Eier 1970	Wangsnes, Erling
Takst kr.	17 000 Areal tomt 82 m². bygninger 54 m² + bakgård 24 m2
Bruk	Bolig
Oppført (kjent)	tidligst 1842 senest 1845 omkring (antatt)
Siste brann	1842 Tidligere branner
Byggherre / Arkitekt	Oppr. bruk Bolig
Plantype	3-romsplan, sideport, 2 etg. utkraget mot gårdsplass
Hovedmål	9,0 x 5,6 + 9 x 2 Etasjer 2
Grunnmur	forblendet m/skifer
Vegger	Tømmer, stående panel
Tak	Saltak, tegl.
Kjeller	Delvis
Eksteriør	Grupperte vinduer. I 2.etg. midtpost vinduer med 6 ruter, i 1.etg. T-postvinduer. 2 etg. flat omramming, i 1.etg. mzrkert overstykke, konsoller under overbord.
Interiør	Antatt ca 1900.
Gårdsplass, Uthus	Vakker brolegning. Bindingsverk, st. panel.
Ombygging	
Tegninger, oppmålinger	1971 - K.E. Larsen: Særkurs Ark. hist. - planer.
Ønskelige forandringer	Utbedring av vannbord
Omgivelser	Positive
Vedlikeholdstilstand	B
Antikvarisk tilstand	B
Arkitekturvurdering	B

Miljøvurdering	A
Prioritering	C
Dato	26.7.1973
Sign	LF.

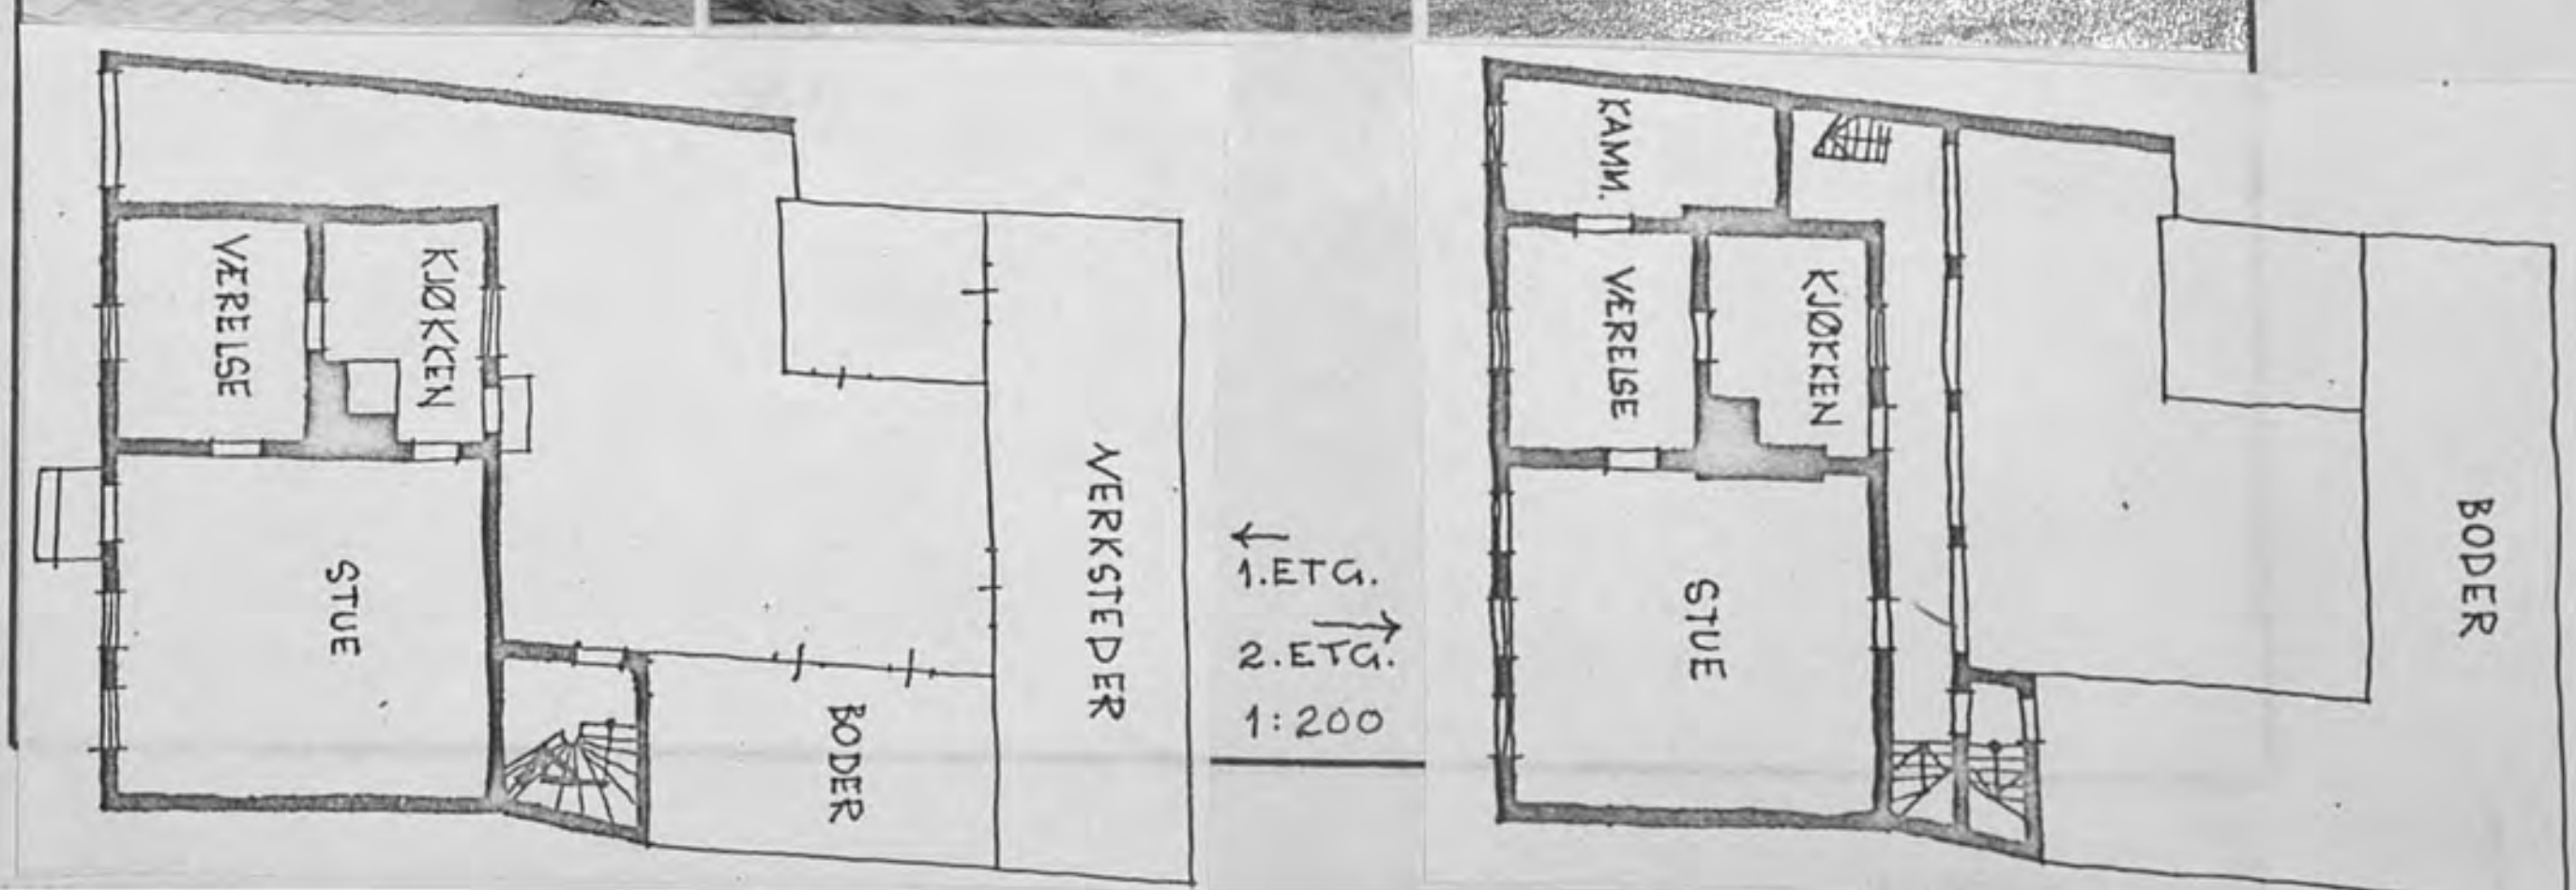
Gate / Betegnelse	Drillveita nr. 3
Eier 1970	Normann, Fridtjof
Takst kr.	30 000 Areal tomt 178 m². bygninger 82 m² + bakgård 54 m2
Bruk	Bolig, verksted
Oppført (kjent)	tidligst 1842 senest 1845 omkring (antatt)
Siste brann	1842 Tidligere branner
Byggherre / Arkitekt	Oppr. bruk: Bolig
Plantype	3-romsplan, sideport, svalgang. Inngang til stuen fra veit.
Hovedmål	11,2 x 6,8 + 3 x 5/10 x 3 Etasjer 2
Grunnmur	Kjeller: Underhovedbygningen
Vegger	Tømmer, liggende faspanel.
Tak	Saltak, tegl, kobbhus.
Eksteriør	Gesimskasse, horisontalbånd under 2.et. vinduer. Midtpostvinduer 3 ruter begge etasjer. 2-fløyet dør, mot gate, ikke i bruk. Flat profilering rundt vinduer, kraftig vannbord. Nyere port. Svalgang mot gårdsplass.
Interiør	Modernisert.
Gårdsplass, Uthus	Heller, brostein i vakkert mønster. Antatt opprinnelig, men med nyere panel.
Ombygging	1946 - Kobbhus mot veita. 1960 - WC i 1.etasje, bad og WC i 2 et.
Tegninger, oppmålinger	1913 - BA 1971 - K.E. Larsen. Særkurs i Ark. hist.- planer.

Ønskelige forandringer	
Omgivelser	Positive
Vedlikeholdstilstand	A
Antikvarisk tilstand	B
Arkitekturvurdering	B
Miljøvurdering	A
Prioritering	C
Dato	15.8.1973
Sign	LF

Tidligere bondelosji (hengekøyer i stuen).

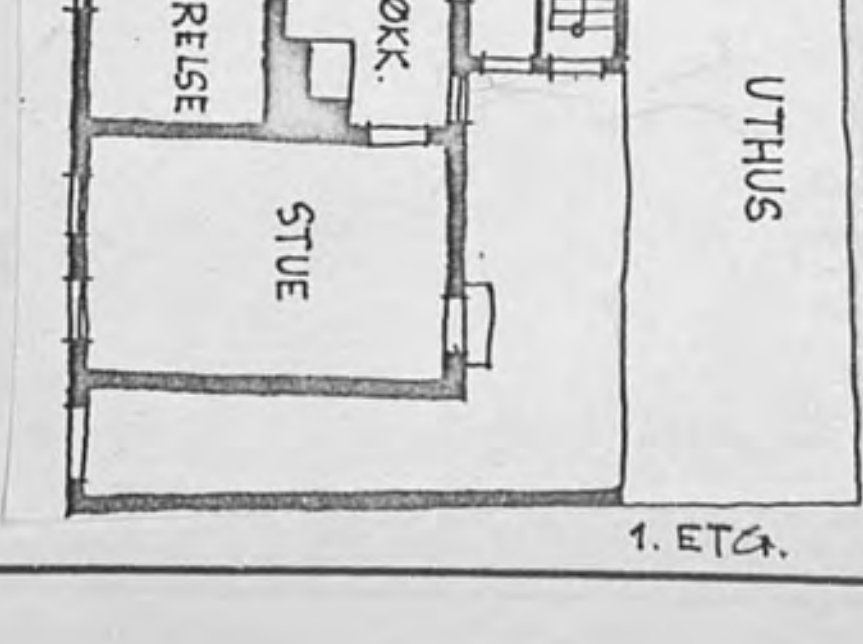
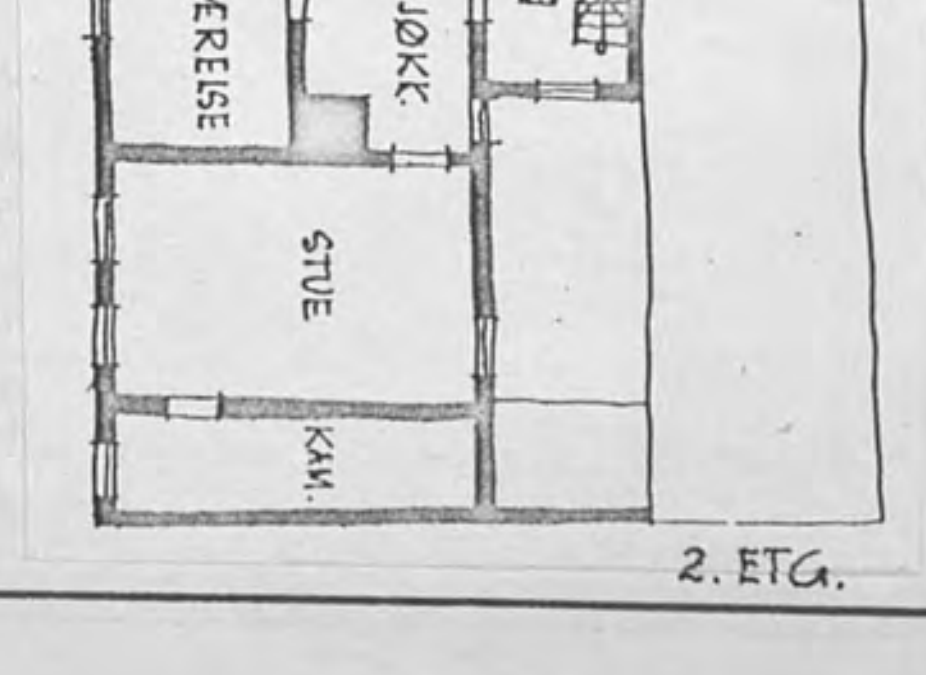
PLANER 1:200

Gate	Drillveita nr. 4
Betegnelse	
Eier 1970	Andr. L. Riis
Takst kr.	17 000 Areal tomt 82 m². bygninger 75 m²
Bruk	Bolig
Oppført (KJENT)	tidligst 1842 senest ___ omkring (ANTATT) 1842 -
Siste brann	1842 Tidligere branner
Byggherre	Oppr. bruk Bolig
Arkitekt	
Plantype	3-romsplan, sideport.
Hovedmål	8,5 x 5,5/2,5 x 2 + 8 x 3 Etasjer 2
Grunnmur	Pusset mur, hel
Vegger	Tømmer, liggende faspanel
Tak	Saltak, tegl.
Kjeller	Under hovedbygn.
Eksteriør	Enhetlig preg fra slutten av 1800, (1889 ?) T-pstvinduer, lavere i 2. enn i 1.et.
Interiør	Modernisert.
Gårdsplass,	Hellelagt.
Uthus	Velholdt.
Ombygging	1889 "ny kjælder samt forandringer" BA
Tegninger, oppmålinger	1971 - K.E. Larsen: Særkurs i Ark. hist. - planer.
Ønskelige forandringer	
Omgivelser	Positive
Vedlikeholdstilstand	A
Antikvarisk tilstand	B
Arkitekturvurdering	B
Miljøvurdering	A
Prioritering	C
Dato	15.8.1973
Sign	LF

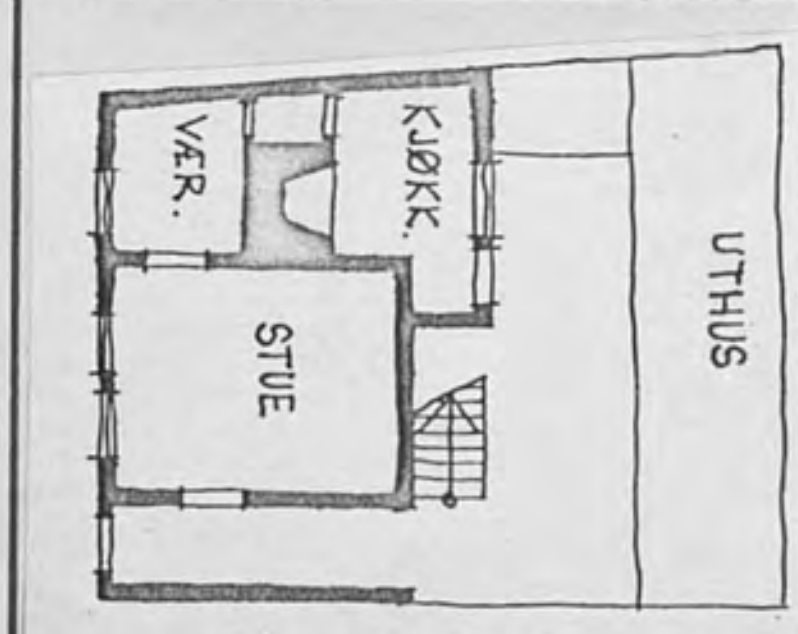
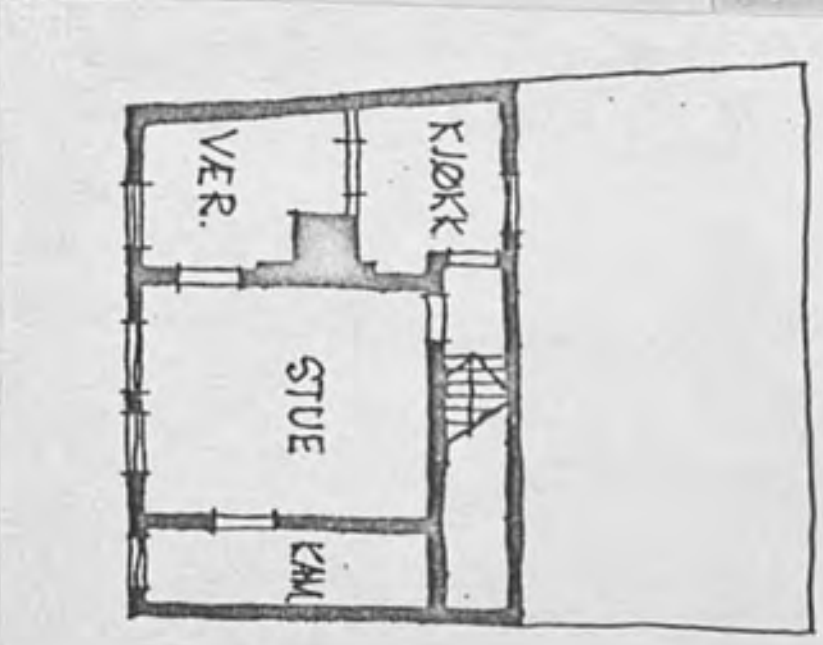
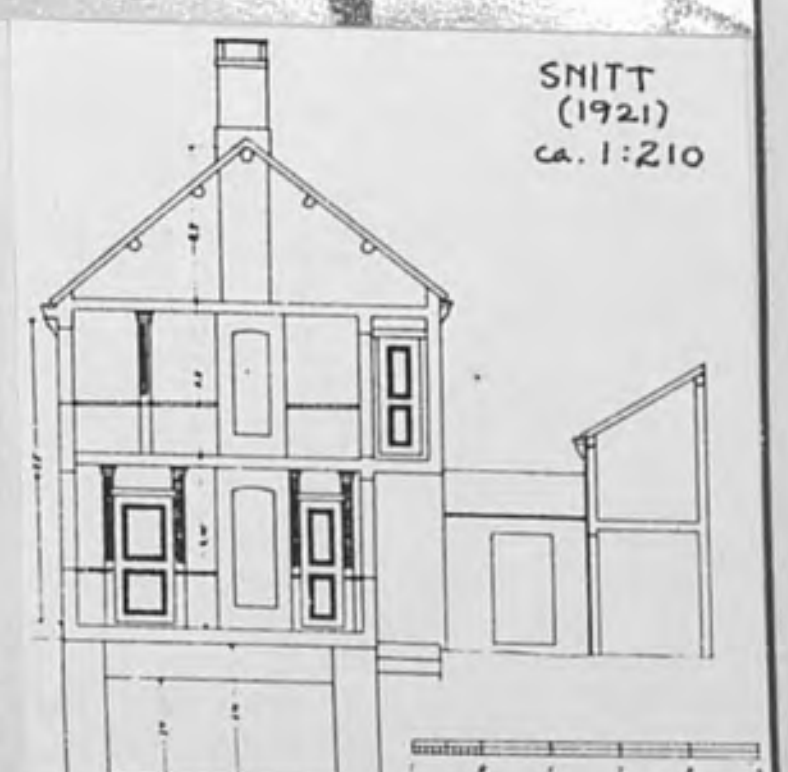
Eksteriør: Gesimskasse på konsoller. Midtpostvinduer, 3 ruter i 1.et. 2 ruter i 2.et., koblete ny omramming, vannbord over. Vakker gruppering av vinduer. Portomramming m utskåret overstykke. Ny port.
Interiør: Modernisert.
Gårdsplass, Uthus: Hellelagt. 2et. utkraget over gårdspl. (innebygget sval) Mur sidebygning ny.

Vedlikeholdstilstand	A
Antikvarisk tilstand	B
Arkitekturvurdering	B
Miljøvurdering	A
Prioritering	B

Ønskelige forandringer:
Spross i vindu over port.

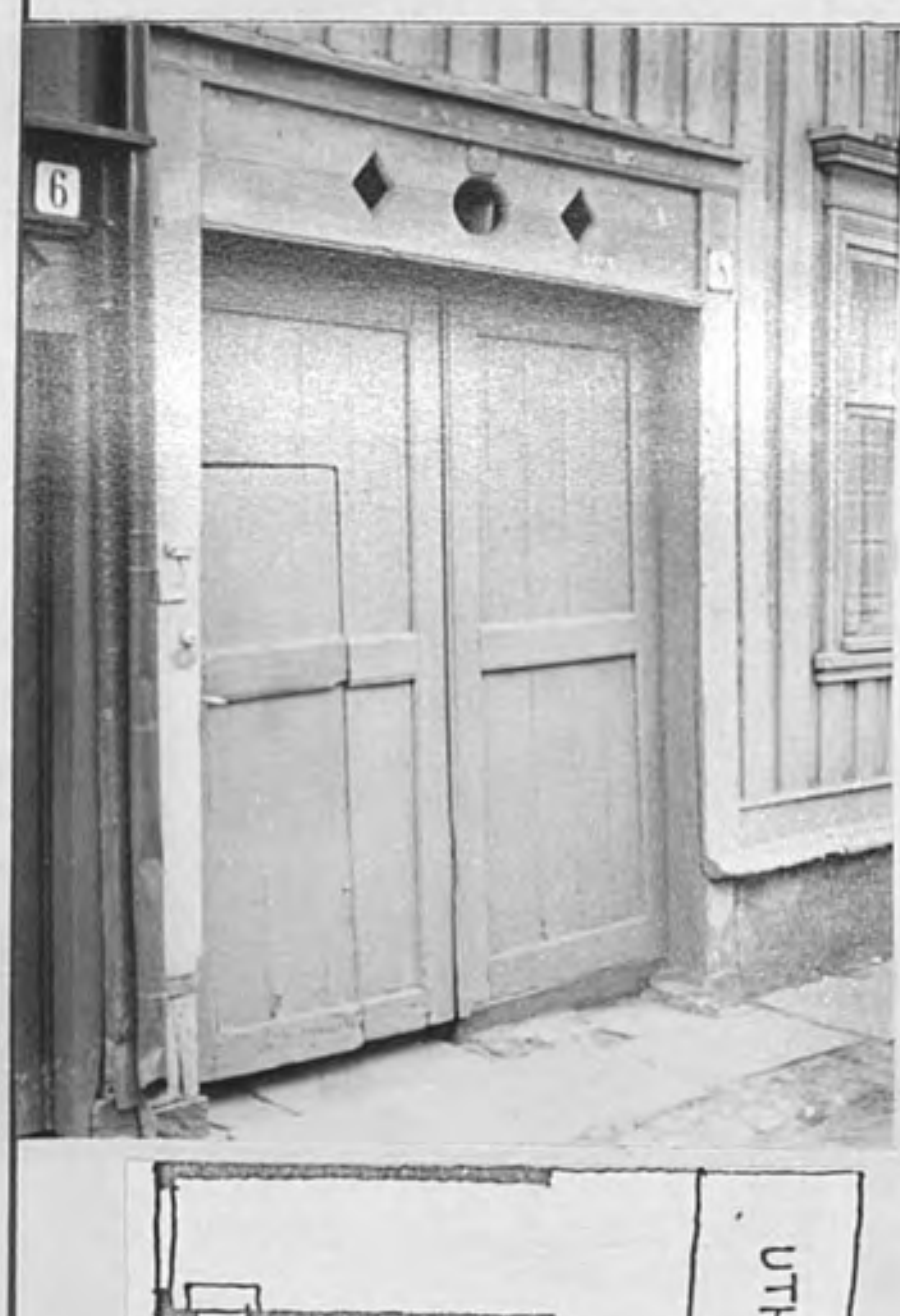
Gate	Drillveita nr. 8
Betegnelse	
Eier 1970	A/S Triangel
Takst kr.	18 000 Areal tomt 89 m² bygninger 76 m²
Bruk	
Oppført (KJENT)	tidligst 1842 senest omkring (ANTATT) 1842 -
Siste brann	1842 Tidligere branner
Byggherre	Oppr. bruk
Arkitekt	
Plantype	Rektangulær 2-romsplan, kjøkken i sidefløy
Hovedmål	10 x 5/4 x 4 + 6 x 2 — Etasjer 2
Grunnmur	Kjeller: under hovedbygning
Vegger	Tømmer, stående panel
Tak	Saltak, tegl
Eksteriør	Dominert av bred sideport med utskåret overstykke. Grupperte vinduer, T-post i 1., midtpost i 2.etg. Flatt profilert omramming. Gesimskasse fjernet.
Interiør	Eldre, sekundært brukt vindusomramming mot gårdsplass. Gl. vindu.
Gårdsplass,	Støpt, svært trang.
Uthus	Bindingsverk, st. panel.
Ombygging	
Tegninger, oppmålinger	1971 - K.E. Larsen: Særkurs Ark. hist. - planer.

Huset muligens tilflyttet. Sekundære bygningsdeler er i alle fall anvendt.

Ønskelige forandringer	
Omgivelser	positive
Vedlikeholdstilstand	B - C
Antikvarisk tilstand	A - B
Arkitekturvurdering	B
Miljøvurdering	A
Prioritering	B
Dato	26.7.1973
Sign	LF
